INFORME:

**ESTADO DE CONSERVACIÓN DE LOS INMUEBLES DEL CONJUNTO DE
EDIFICIOS DEL FUERTE DE SAN FRANCISCO EN GUADALAJARA Y
VALORACIÓN DE LAS OBRAS DE REHABILITACIÓN PRECISAS**

ANEXO 1. ANEXO FOTOGRÁFICO DEL ESTADO ACTUAL. OCT/NOV 2017

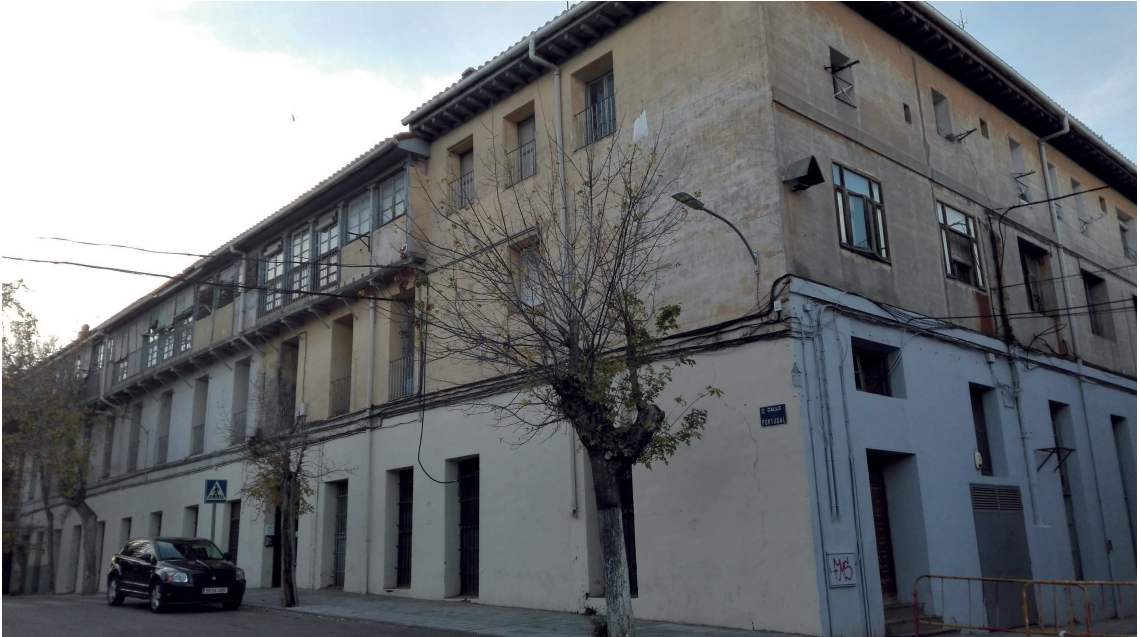
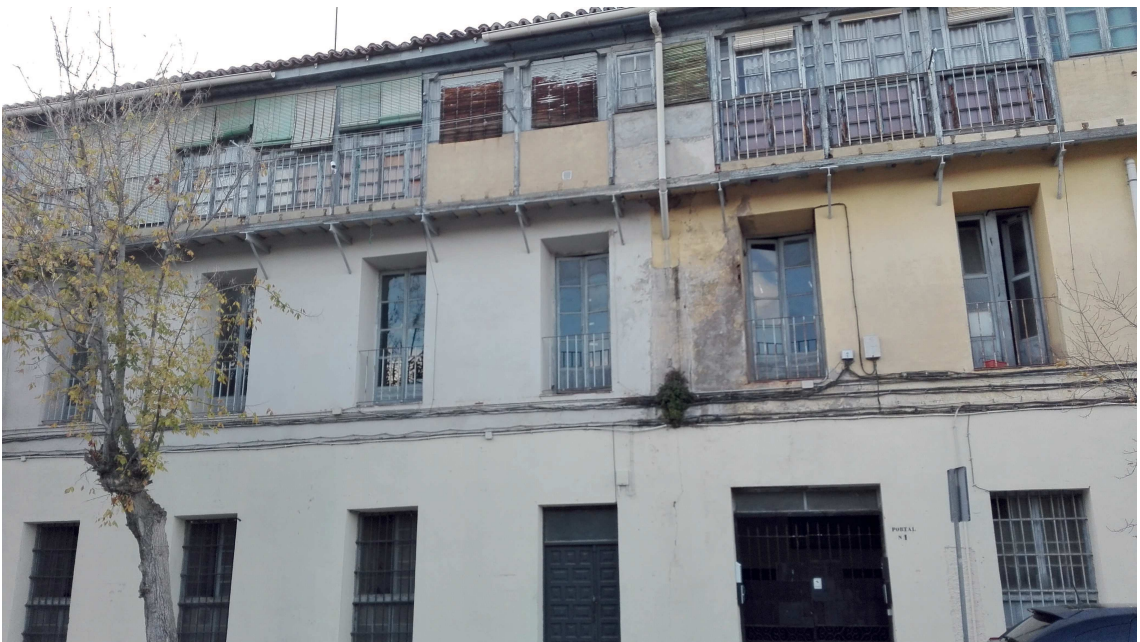
Humedades y gran deterioro de fachada exterior

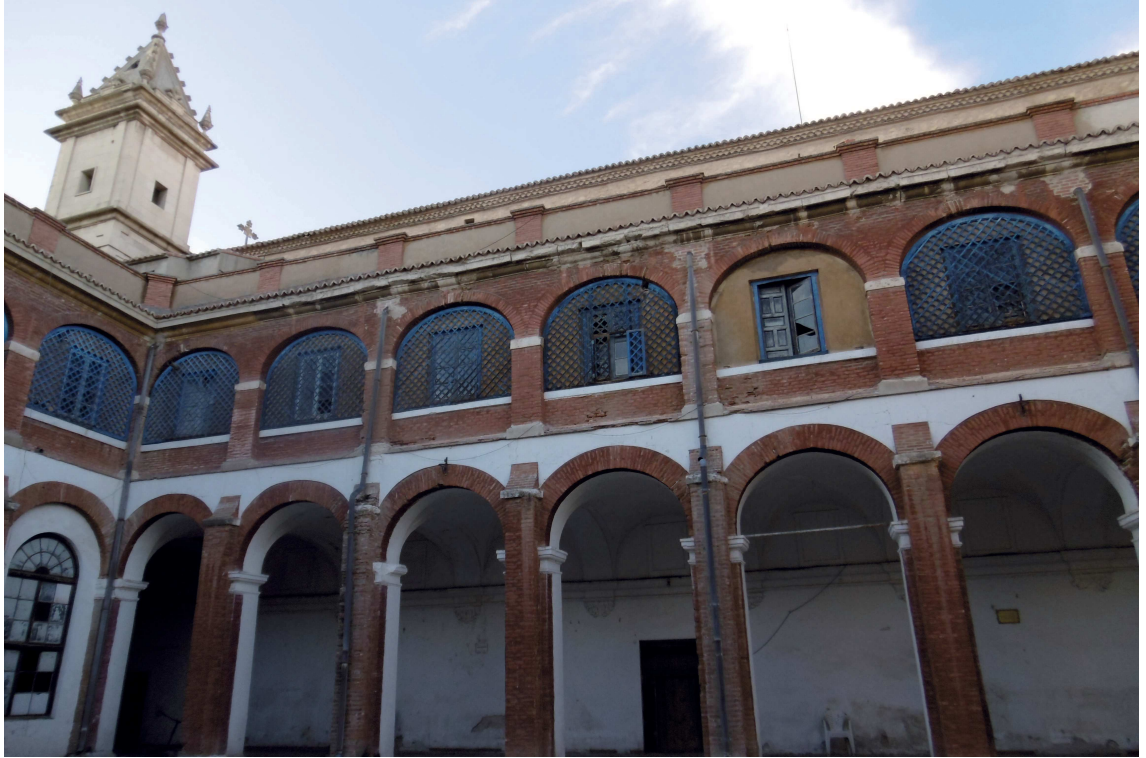
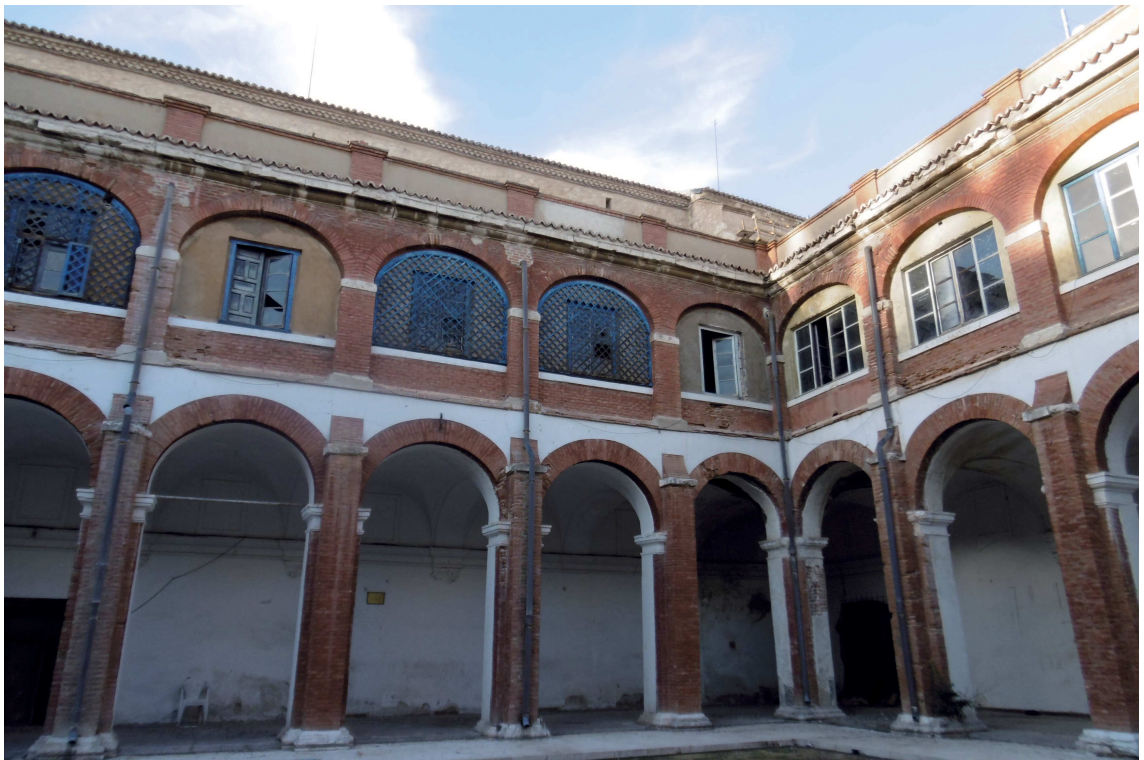
Humedades y deterioro de cornisas y fachada interior claustro

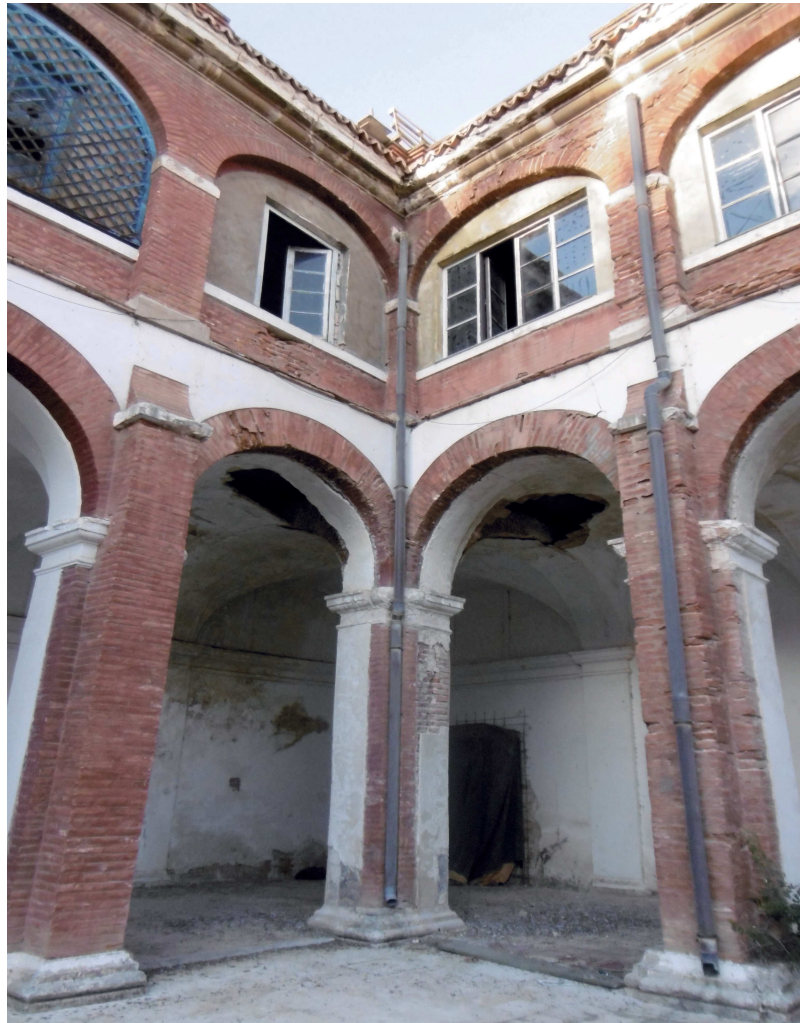
- Hundimiento de bóvedas de planta baja de claustro como consecuencia de las filtraciones de agua.
- Forjados dañados por filtraciones, con asentamientos que exceden la flechas admisibles.

Desprendimiento de bóvedas

- Reparación parcial de bóvedas de planta baja, que impidan el acceso de palomas al interior al espacio entre estas bóvedas y el forjado de planta primera, para evitar que estos espacios sean colonizados por estas aves.
- La limpieza y retirada de detritus de palomas, de cubiertas e interior del edificio.

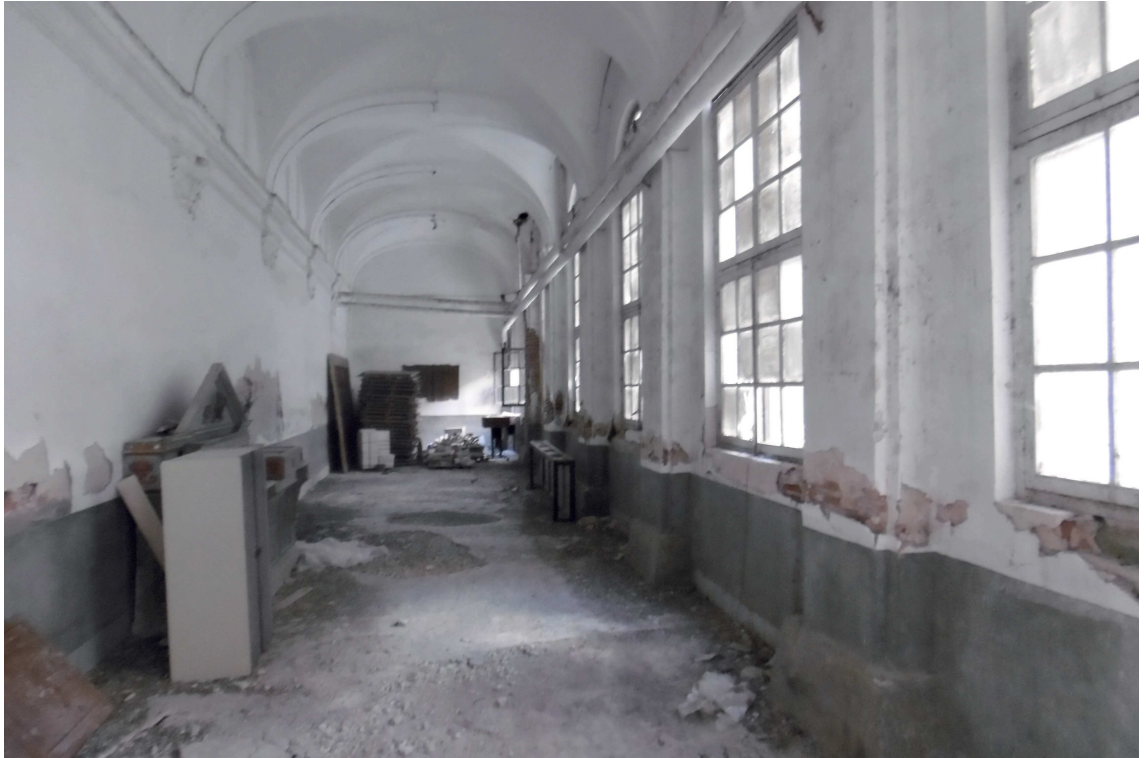
- Muros con humedades por capilaridad, que están comprometiendo la seguridad estructural de pilastras y muros, al disminuir las secciones de estos elementos por el desprendimiento de fábricas y morteros.

Humedades en muros de naves laterales por capilaridad

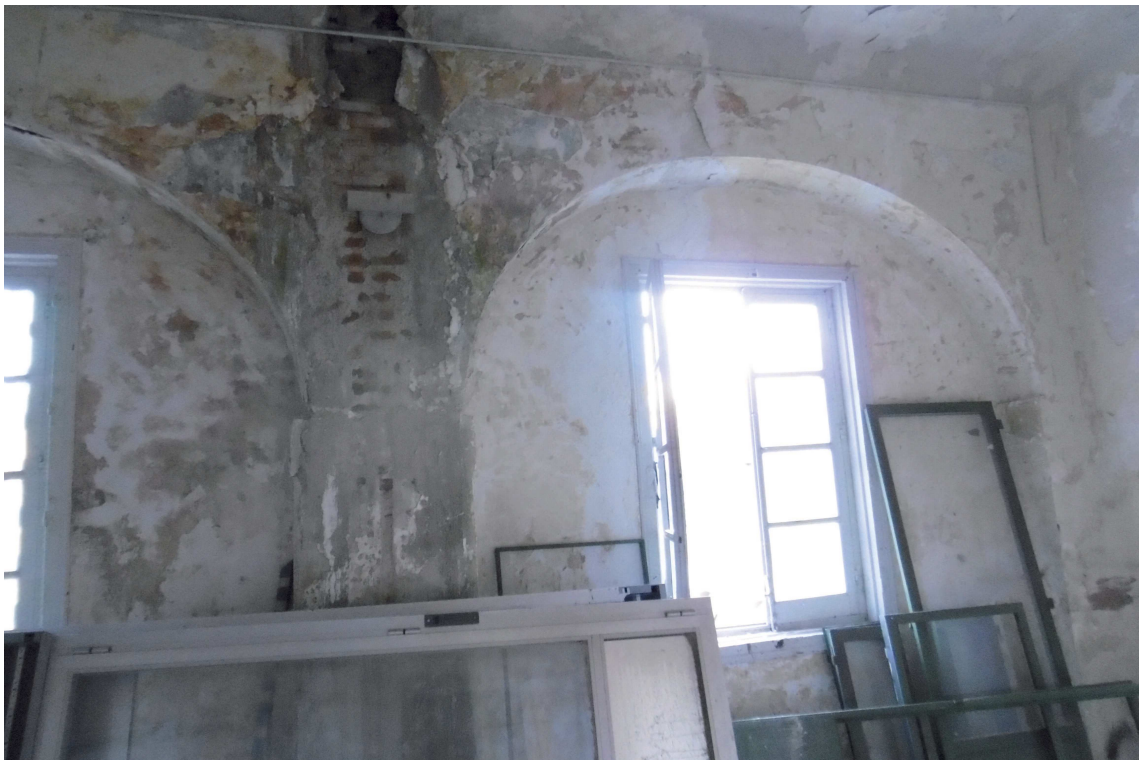
- Humedades generalizadas como consecuencia de la deficiente conservación de cubiertas, terrazas y bajantes, que originan filtraciones al interior del edificio, dañando muros y forjados.

Humedades de fachada por filtración

- Reparación y en algunas zonas sustitución completa y urgente de cubiertas y terrazas, así como la sustitución de canalones y bajantes para impedir que el agua se infiltre al interior del edificio, y siga deteriorando el edificio.
- Proceder al cierre de carpinterías y huecos, que impidan el acceso de las palomas al interior del edificio.

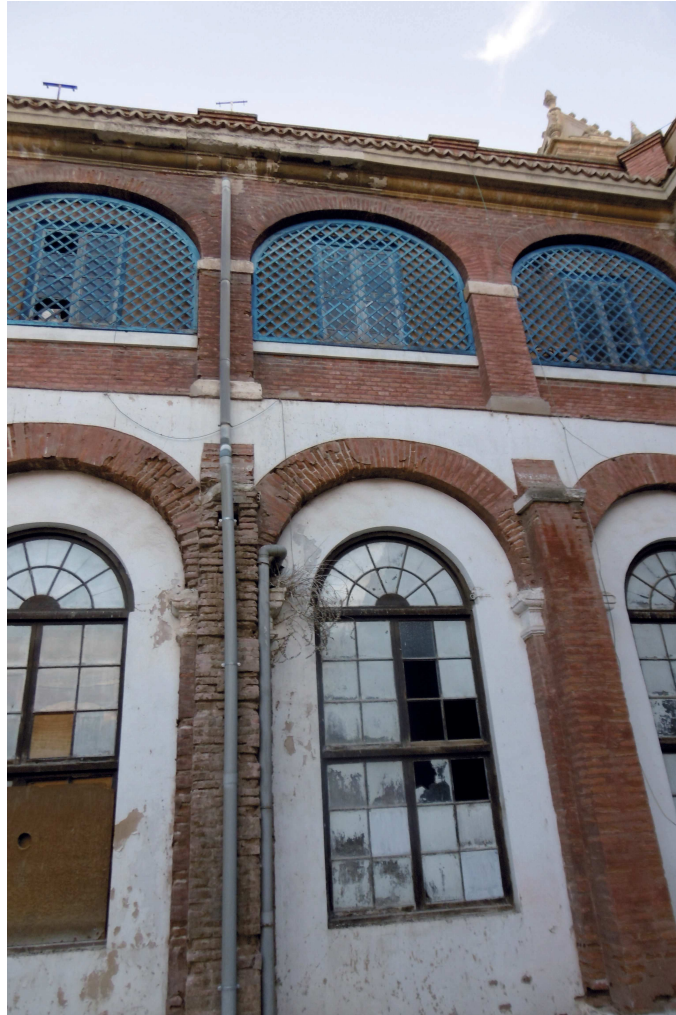
Meteorización y deterioro del Ladrillo

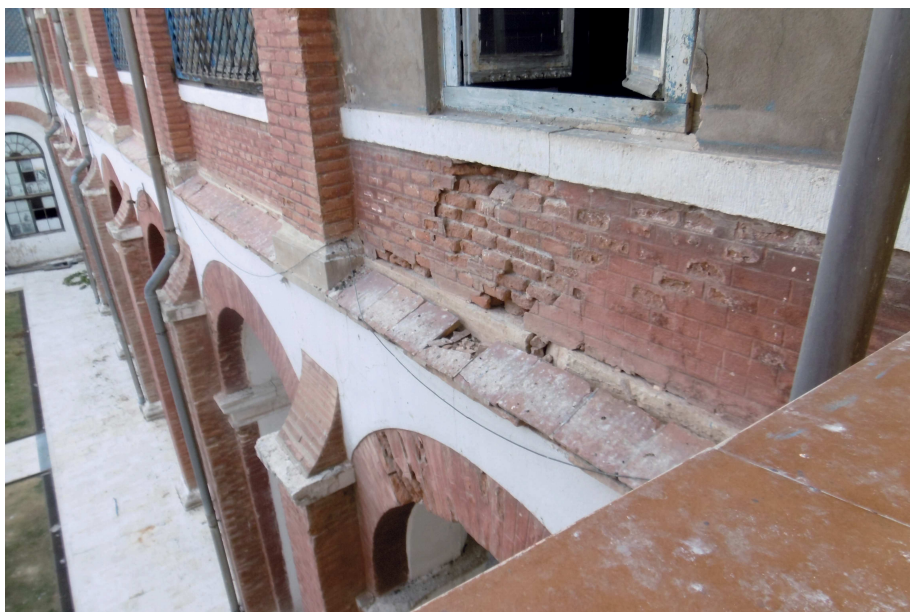
- Meteorización de cornisas de piedra por las filtraciones de agua de las cubiertas.
- Colonización por palomas de la práctica totalidad del edificio.
- Deterioro avanzado de miradores y balcones por aumento de oxidación de elementos metálicos sustentantes.

Problemas estructurales: oxidación de estructuras metálicas de voladizos

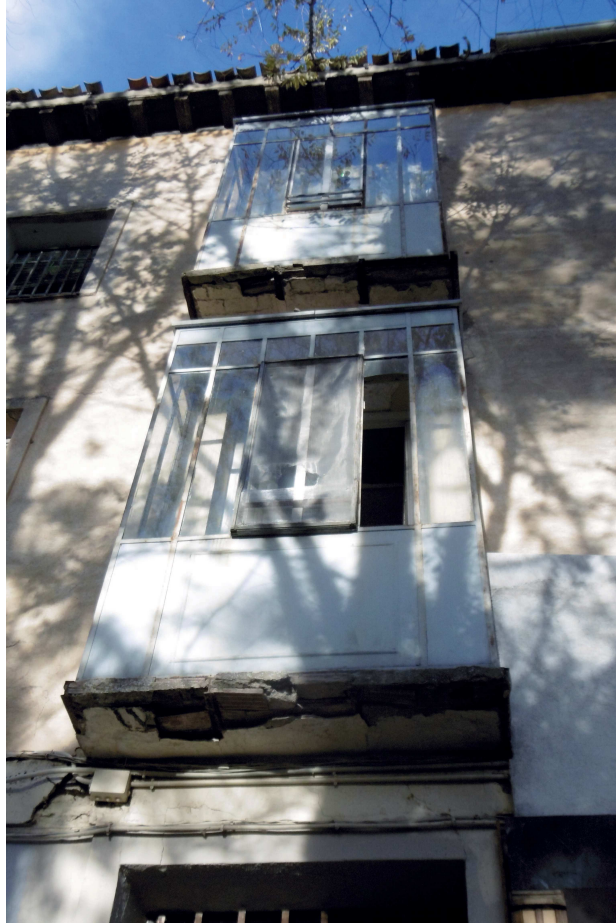
Problemas estructurales: Forjados con flechas excesivas

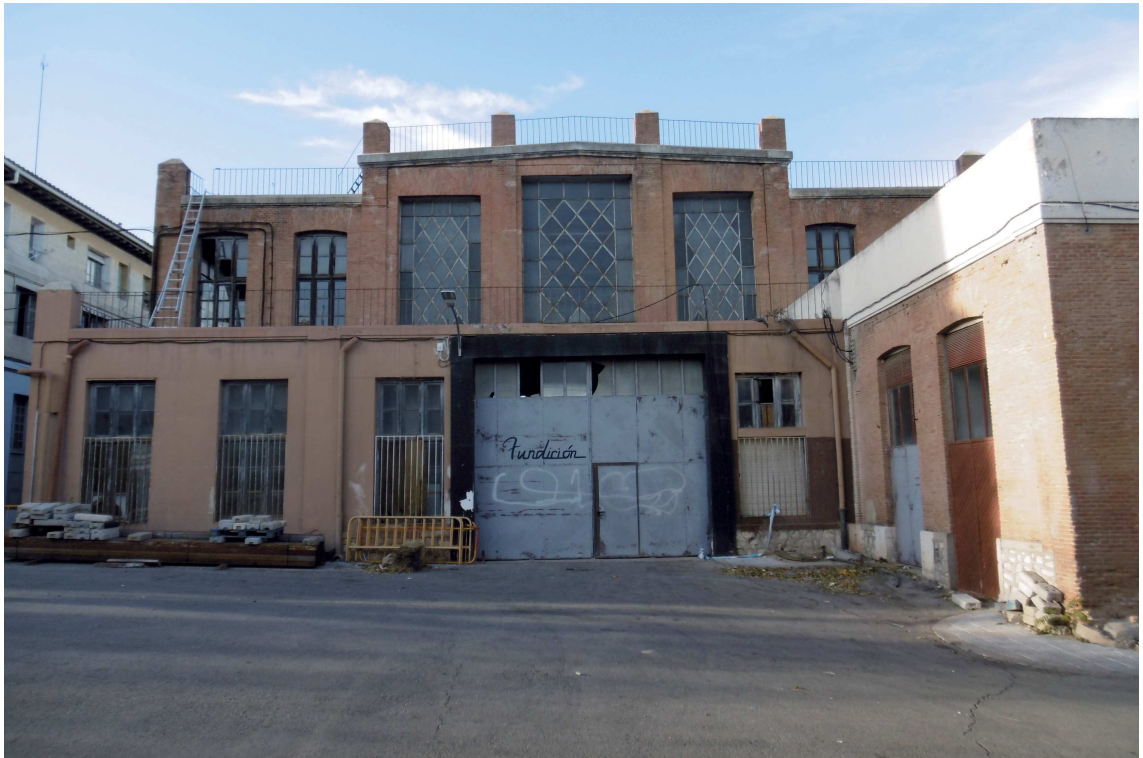
Aumento del deterioro de fachada exterior. Meteorización del Ladrillo

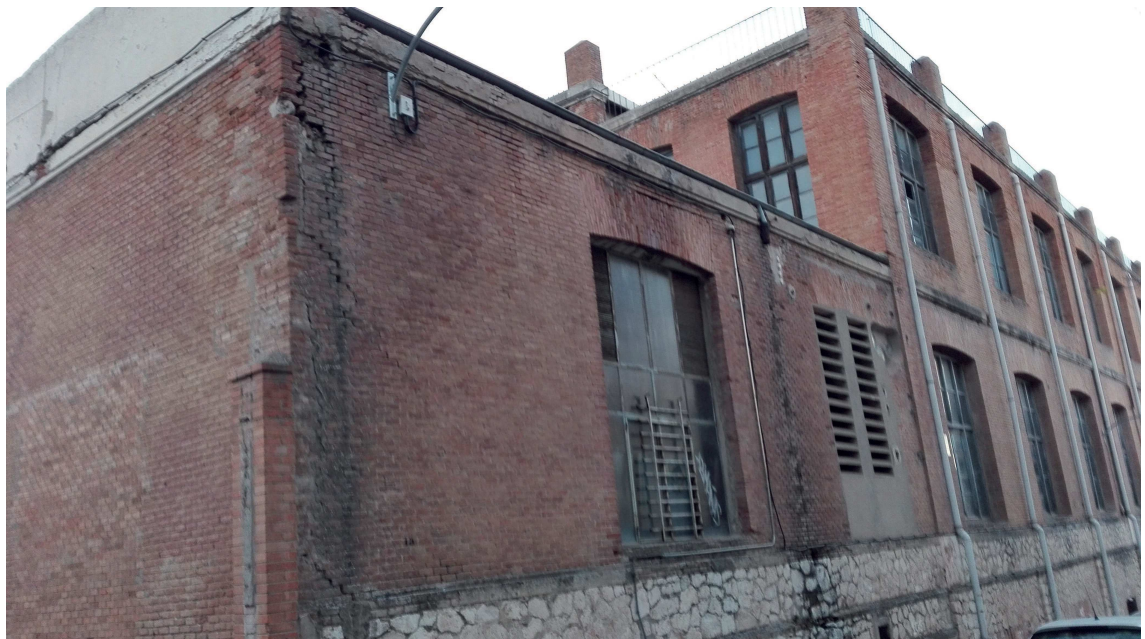
Presenta grietas en los muros y deterioro de fachada exterior en las esquinas

Grietas en Muros de fábrica. Humedades en fachada lateral por rotura de bajantes.

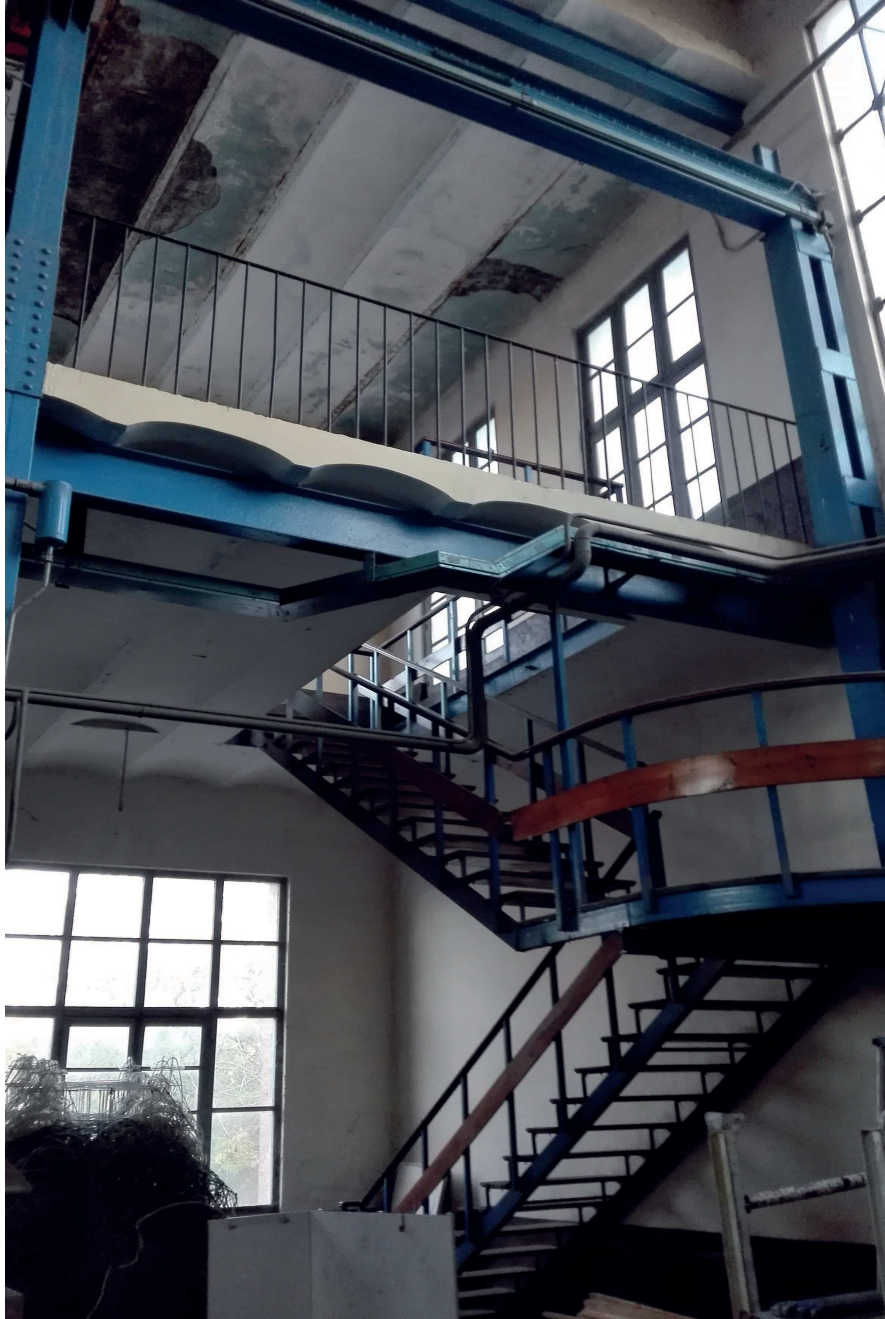
Debido a que está fallando la impermeabilización de las cubiertas planas el conjunto está sufriendo filtraciones de agua generalizadas.

Aumento de las humedades y filtraciones en cubierta. Alarmante deterioro.

- Debe procederse a la sustitución completa de los acabados de cubierta,
- Reparación de todos los elementos de cubierta como lucernarios, chimeneas sumideros, bajantes.
- Reparación de estructuras afectadas y forjados de cubierta

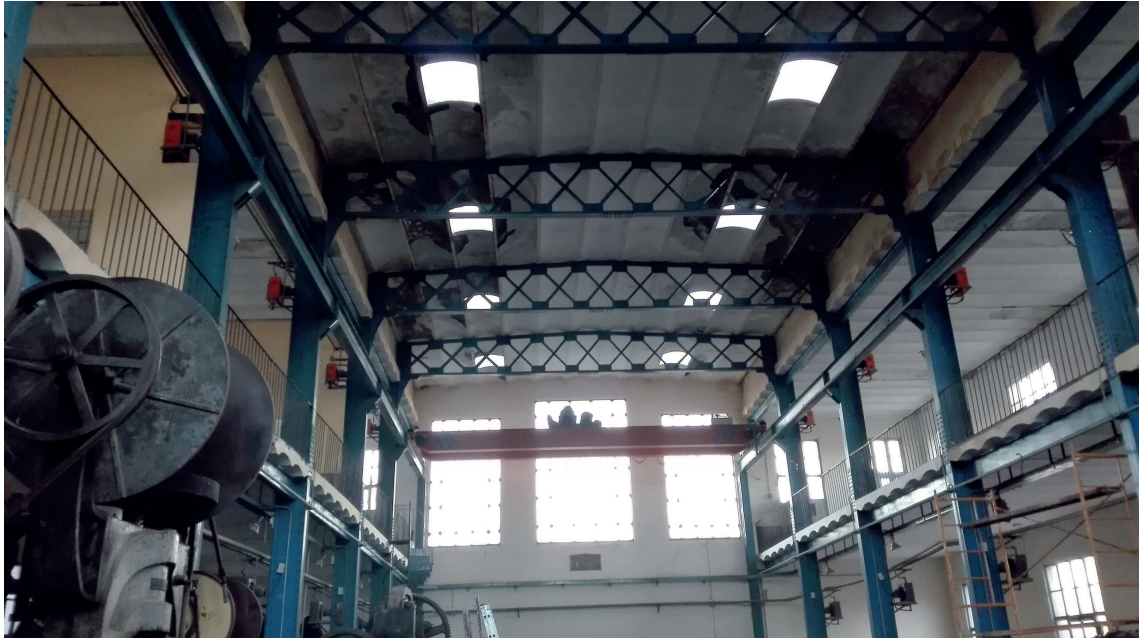
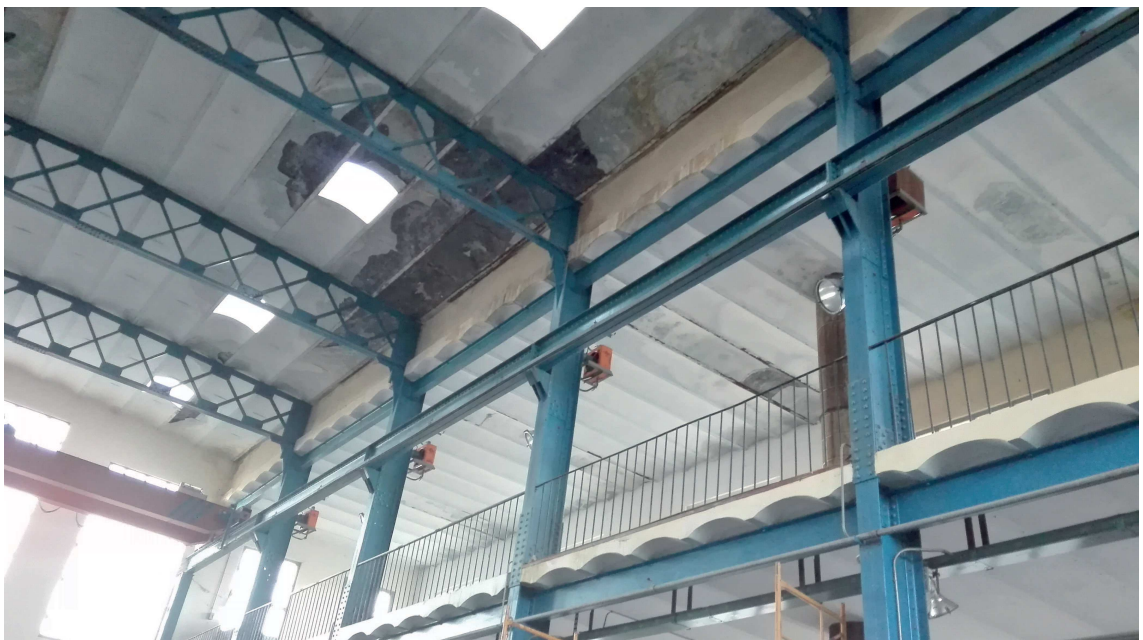
Aumento de las humedades y filtraciones en cubierta. Alarmente deterioro.

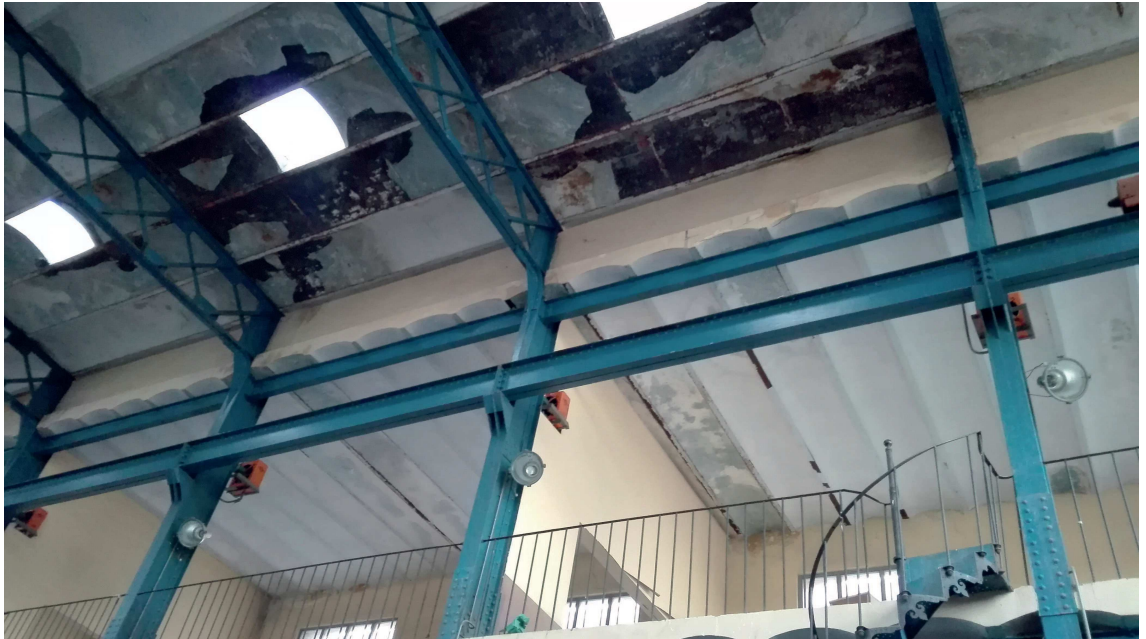
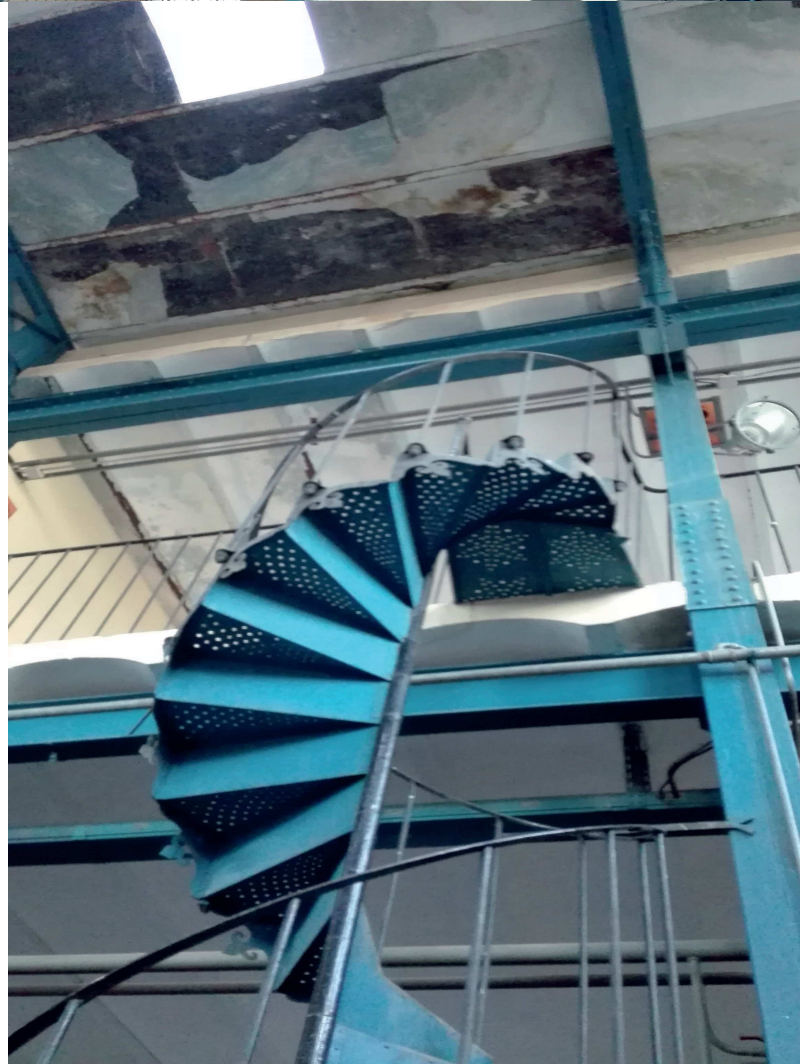
Material de cobertura: láminas impermeabilizantes autoprotégidas deterioradas y perforadas. Inexistentes en algunas zonas y pérdida de propiedades impermeabilizantes.

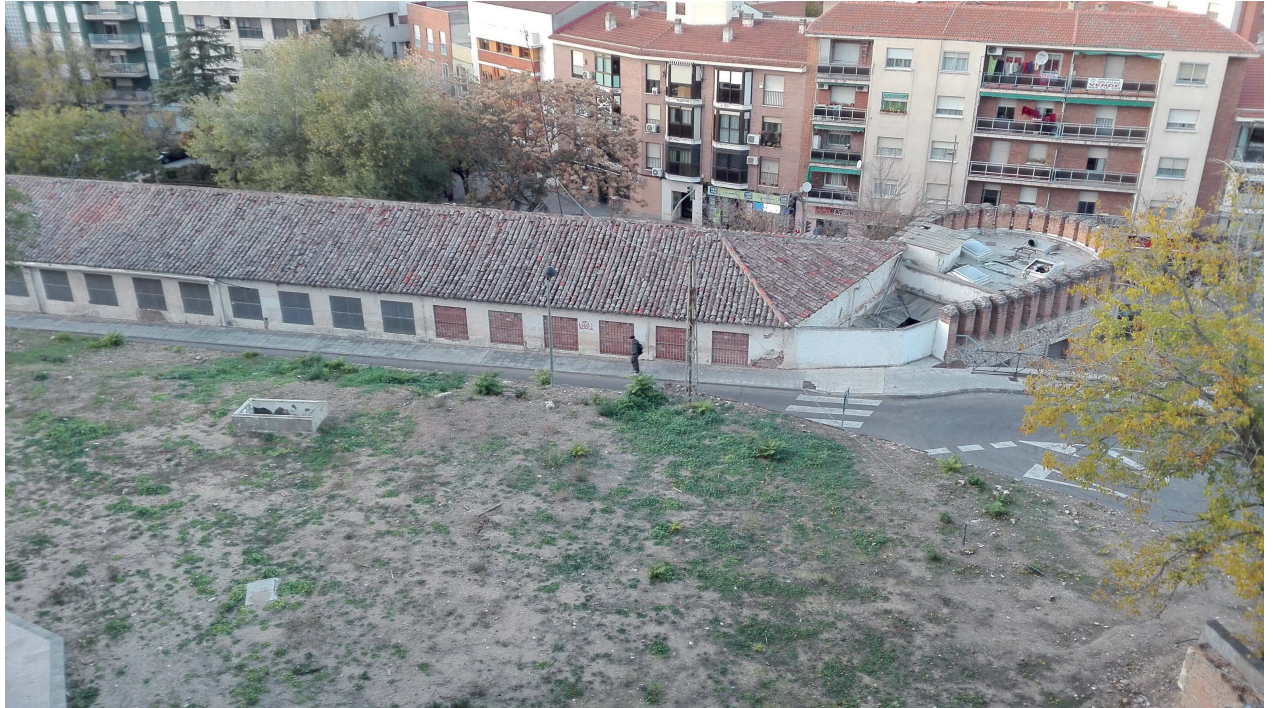
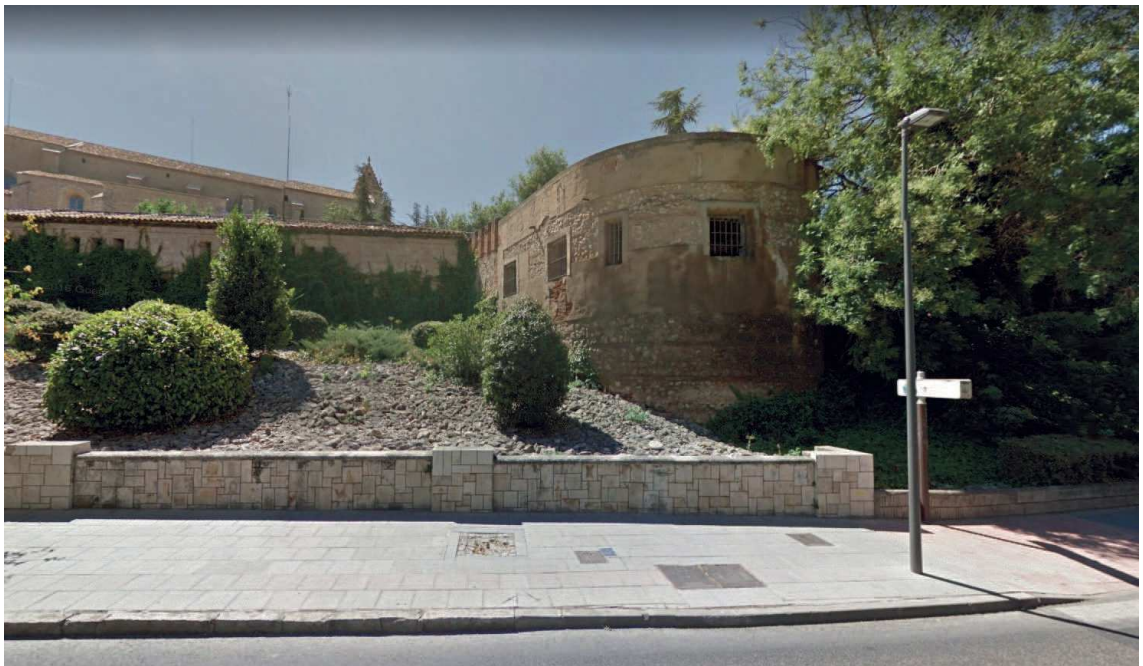
Este edificio presenta filtraciones de agua generalizadas de las cubiertas que están afectando incluso a la estructura horizontal de estas cubiertas, pudiendo originar la ruina de estas estructuras.

Filtraciones de agua. Tejas movidas y fracturadas en línea de cumbreira.

- Debe procederse a la reparación de cubiertas y terrazas.

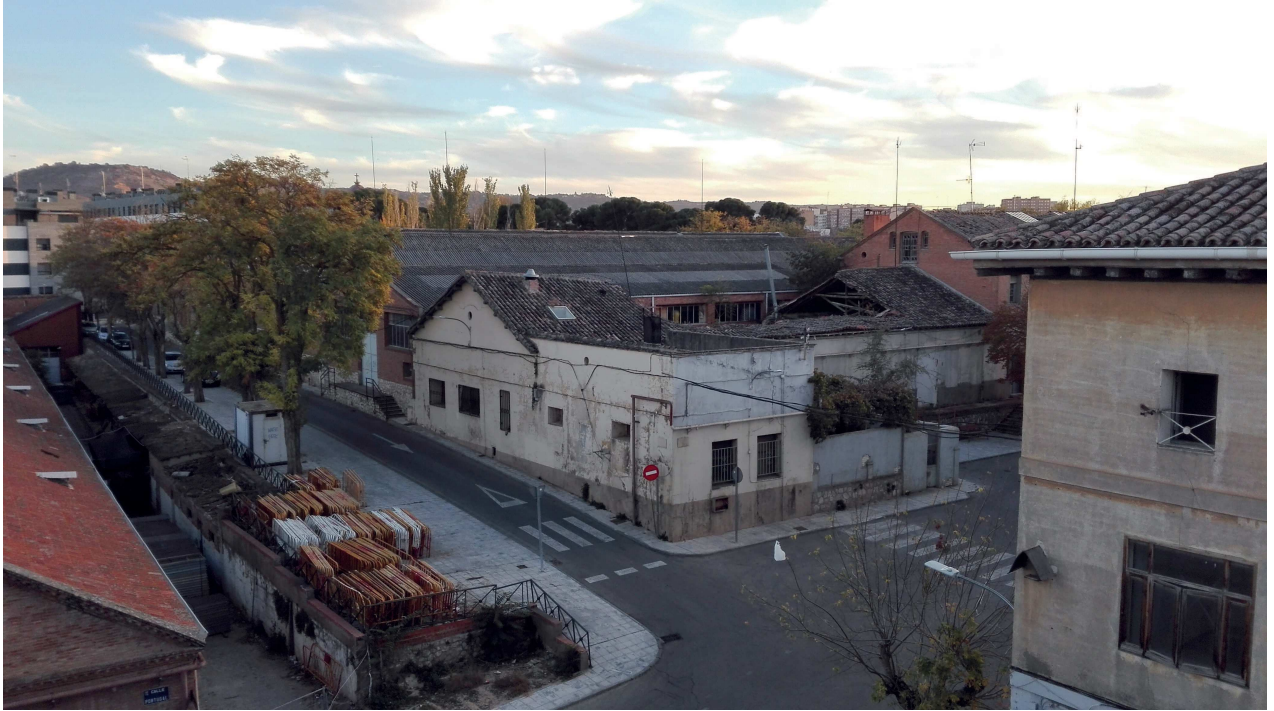
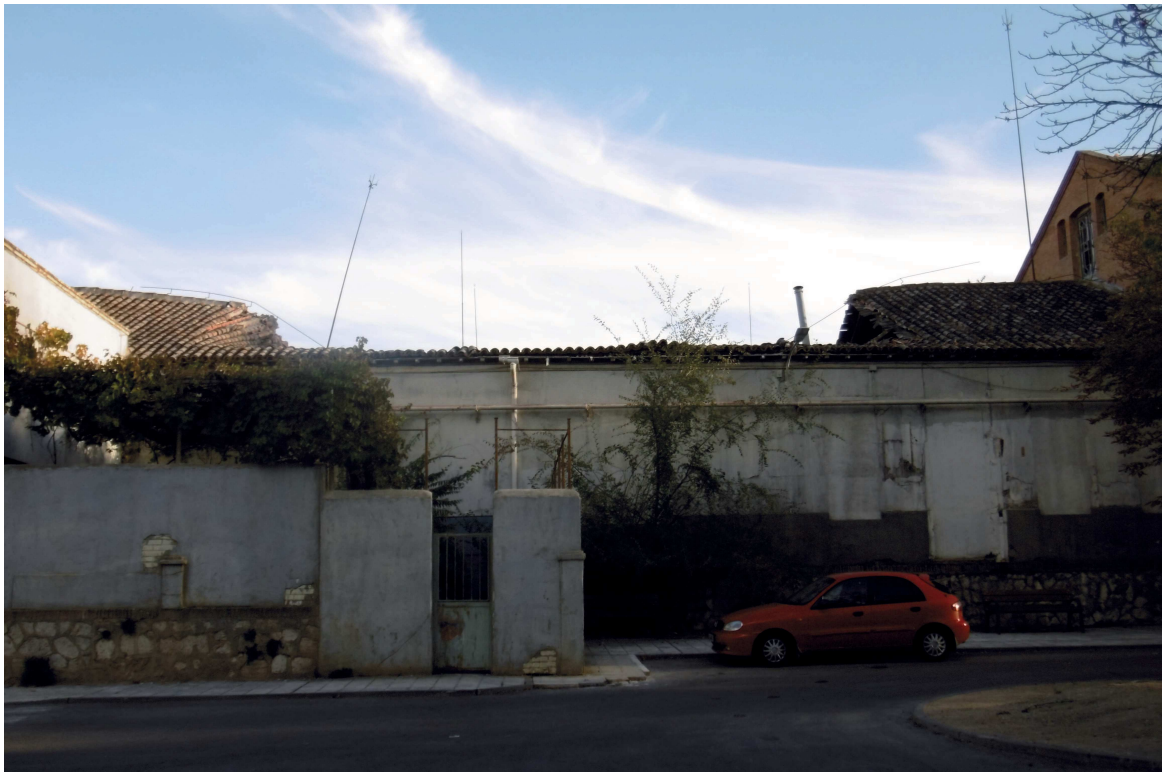
Este edificio se encuentra con la cubierta hundida en los secciones del edificio. Este hundimiento es consecuencia de la filtración generalizada de humedades desde la cubierta al interior del edificio. También están afectando a los muros de apoyo de las cubiertas, que como es observable se ha producido el hundimiento parcial de los elementos de este muro en su coronación (cornisa).

Se observa el avanzado deterioro del edificio. Derrumbe de toda la zona central de la cubierta. En 2009 la cubierta estaba en pie.

- Debe procederse con carácter urgente, a la sustitución de las cubiertas hundidas por otras nuevas, al objeto de impedir que, no solo se haya producido el hundimiento de la la cubierta, sino que los empujes de cubierta afecten a los muros de los edificios y originen también el desplome de los muros.

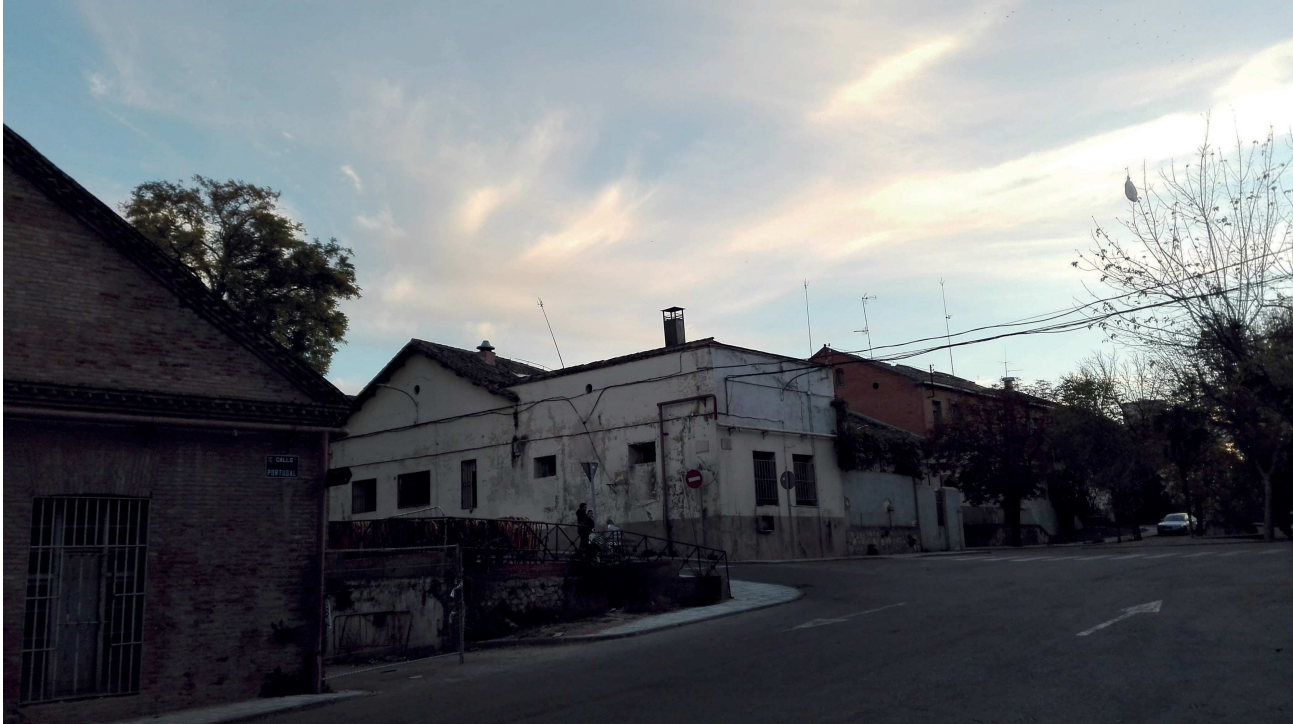
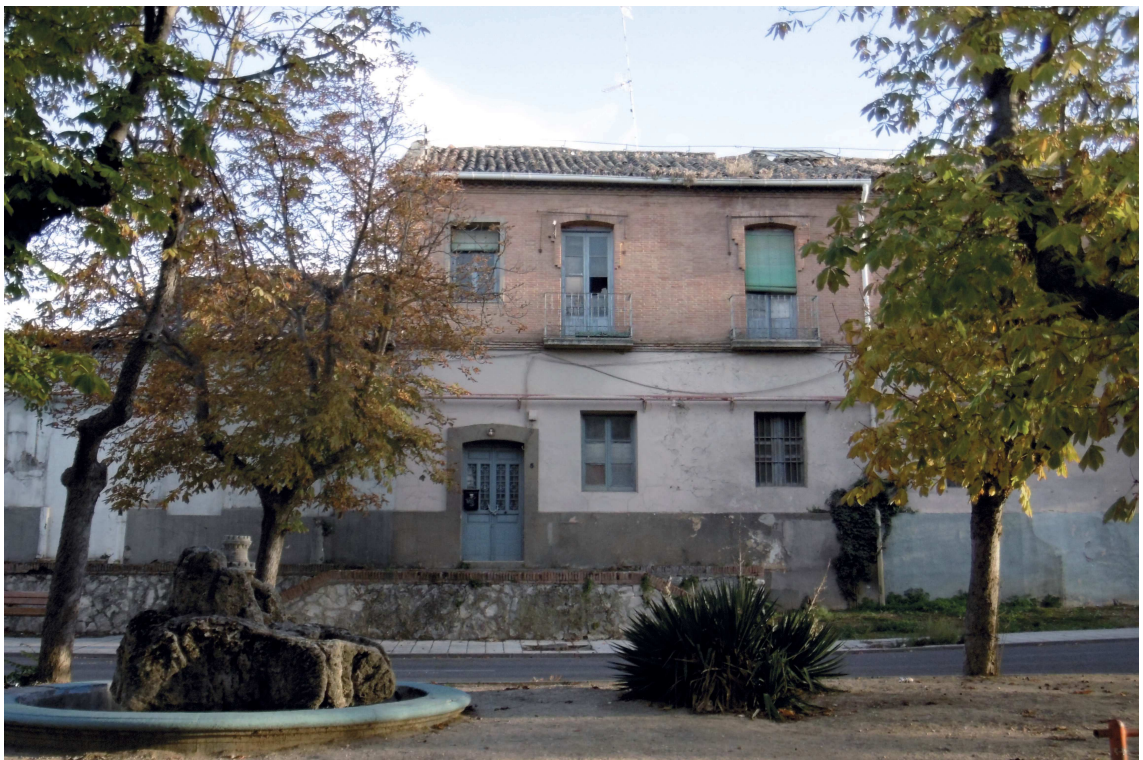
Humedades en fachadas laterales

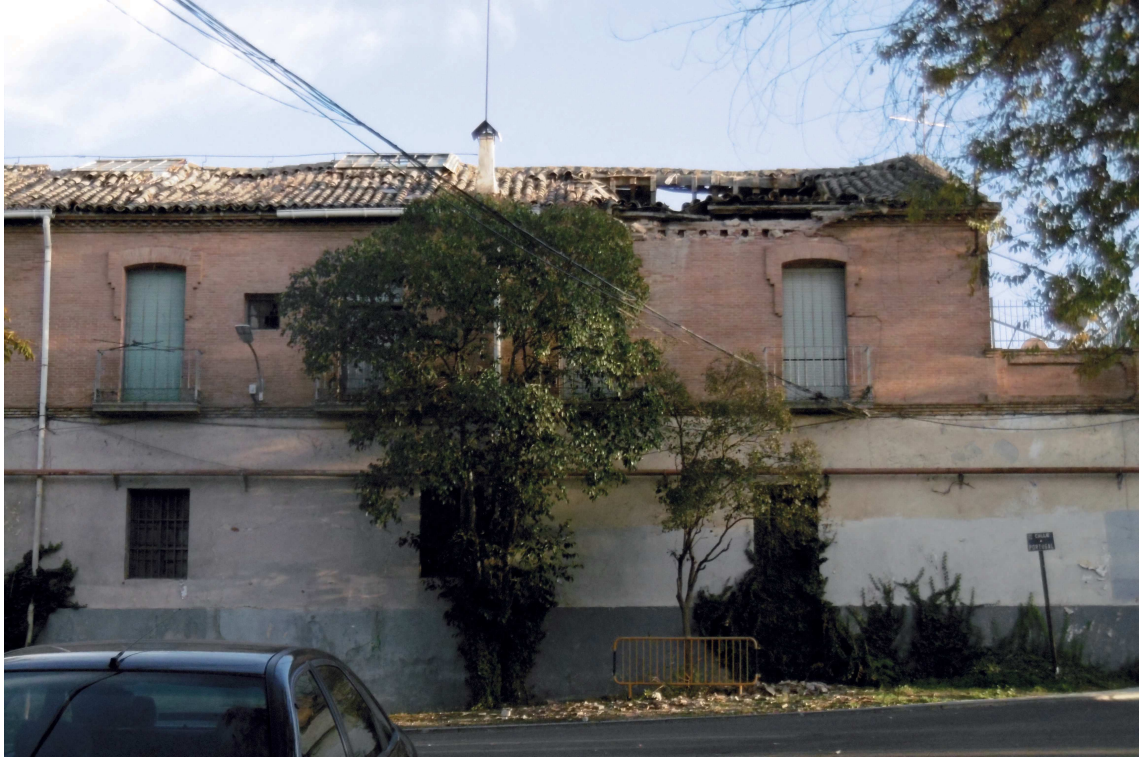
Deterioro de cornisa y Cubierta. Humedades muy acusadas y alarmantes que amenazan la ruina de esta zona.

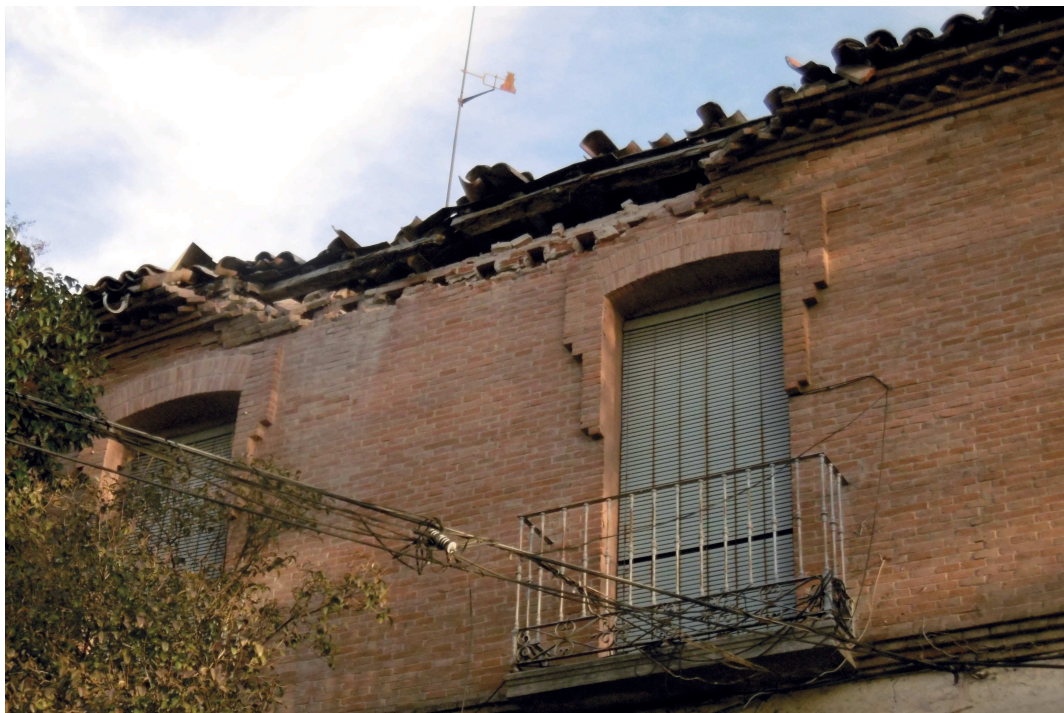
Cubierta en ruinas y parte ya hundida en avanzado estado de deterioro.

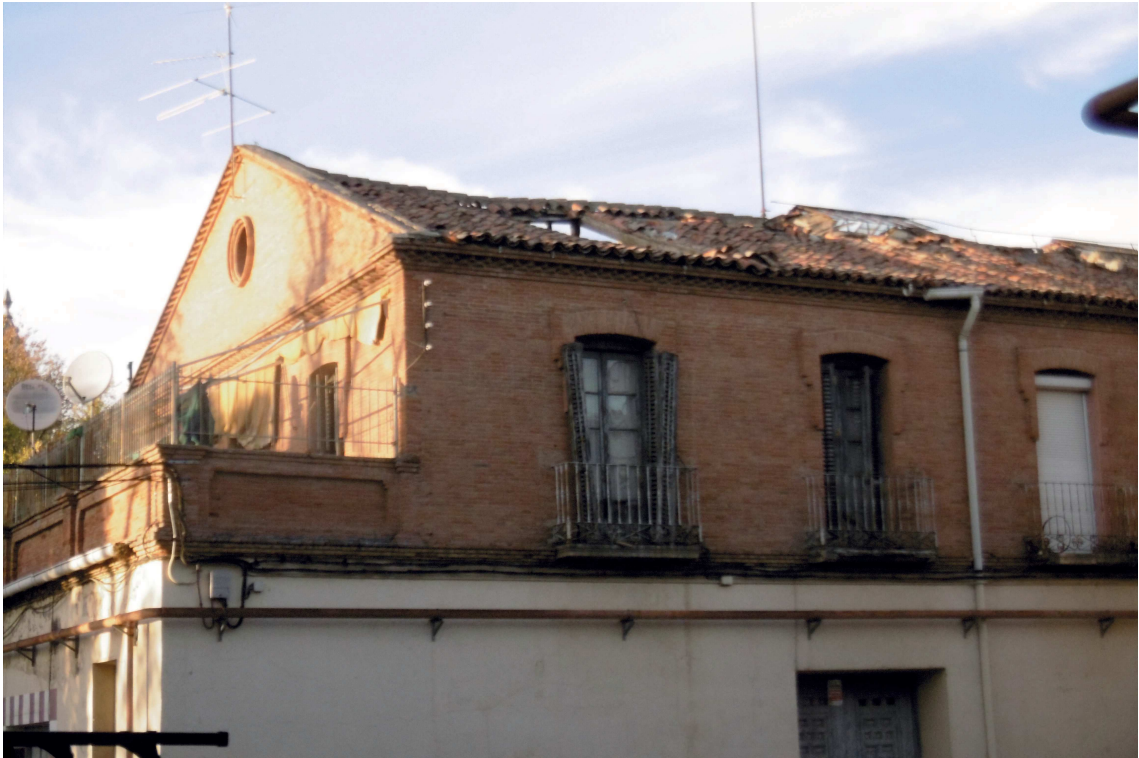
Cubierta en ruinas, parte posterior y parte ya hundida en avanzado estado de deterioro.

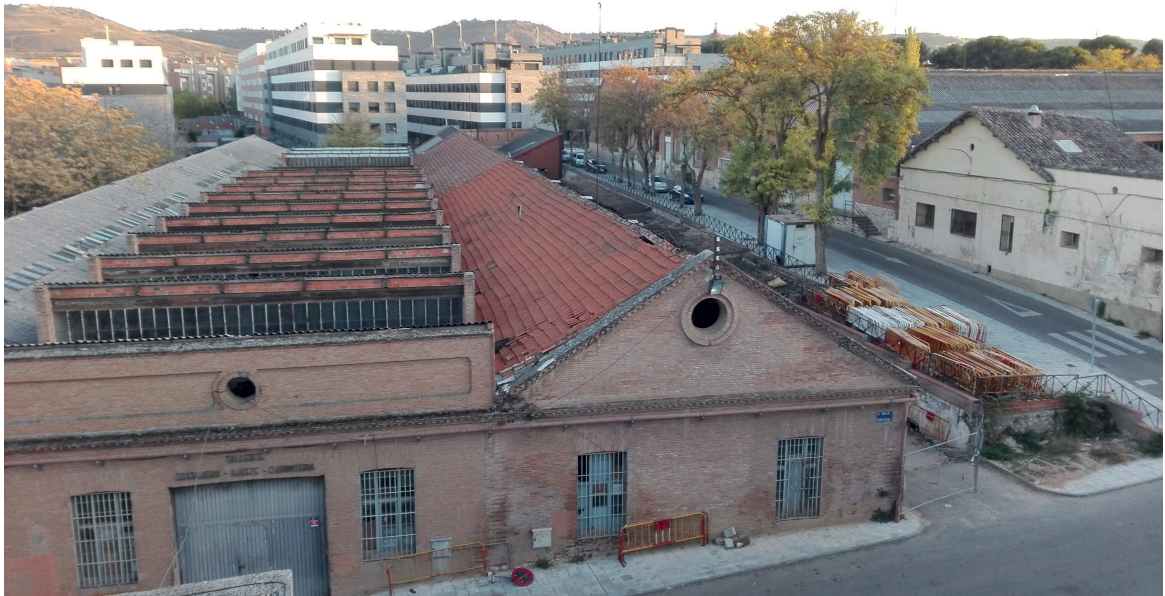
Cubiertas y encuentros con muros en muy mal estado. Causan grandes humedades

en los muros de carga interiores.

- Debe procederse al desmontaje de los tableros de cubiertas, placas de fibrocemento incluidas. Con posterioridad proceder a la reparación de los elementos de la estructura deformados por unos nuevos, o bien sustituir por completo la estructura. A la sustitución de la cubierta por una de chapa de acero coloreada, así como de los canalones y bajantes actuales.
