INFORME:

**ESTADO DE CONSERVACIÓN DE LOS INMUEBLES DEL CONJUNTO DE
EDIFICIOS DEL FUERTE DE SAN FRANCISCO EN GUADALAJARA Y
VALORACIÓN DE LAS OBRAS DE REHABILITACIÓN PRECISAS**

ANEXO 1. ANEXO FOTOGRÁFICO DEL ESTADO ACTUAL. OCT/NOV 2017

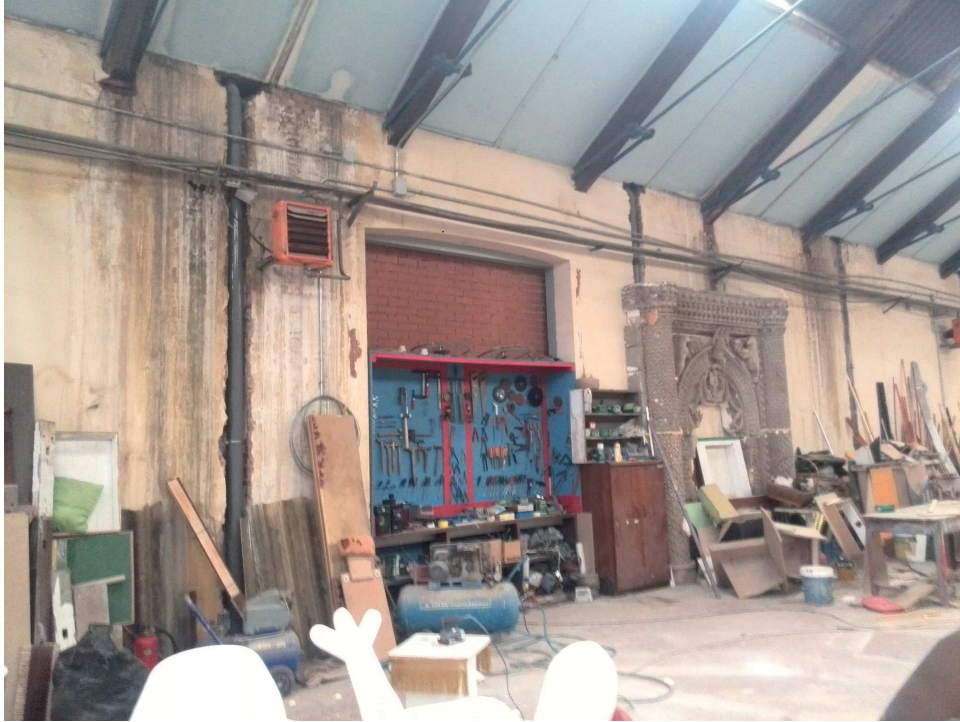
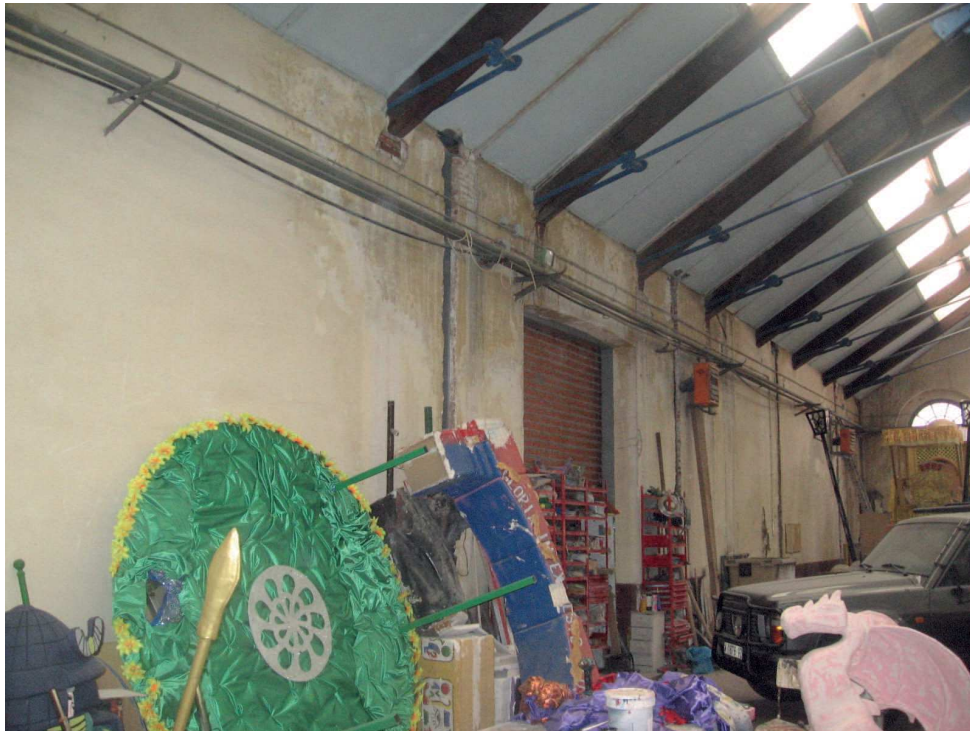
El resto de las naves tienen muy deterioradas las cubiertas, muchas de ellas con elementos de fibrocemento con amianto, lo que hace que las filtraciones de agua estén deteriorando de manera alarmante las estructuras de muros y cerchas de madera y fundición de las cubiertas.

Humedades y deterioro generalizado que pone en riesgo la durabilidad de los muros de carga y de las cerchas de fundición de las cubiertas.

- Debe procederse al desmontaje de las placas de fibrocemento y la sustitución de estas por una nueva cubierta de chapa de acero coloreada,
- Con posterioridad proceder a la reparación y/o sustitución de los elementos de la estructura deteriorados, los de madera y/o los de fundición por unos nuevos. reparación de bajantes y canalones y saneado de muros llenos de humedades.

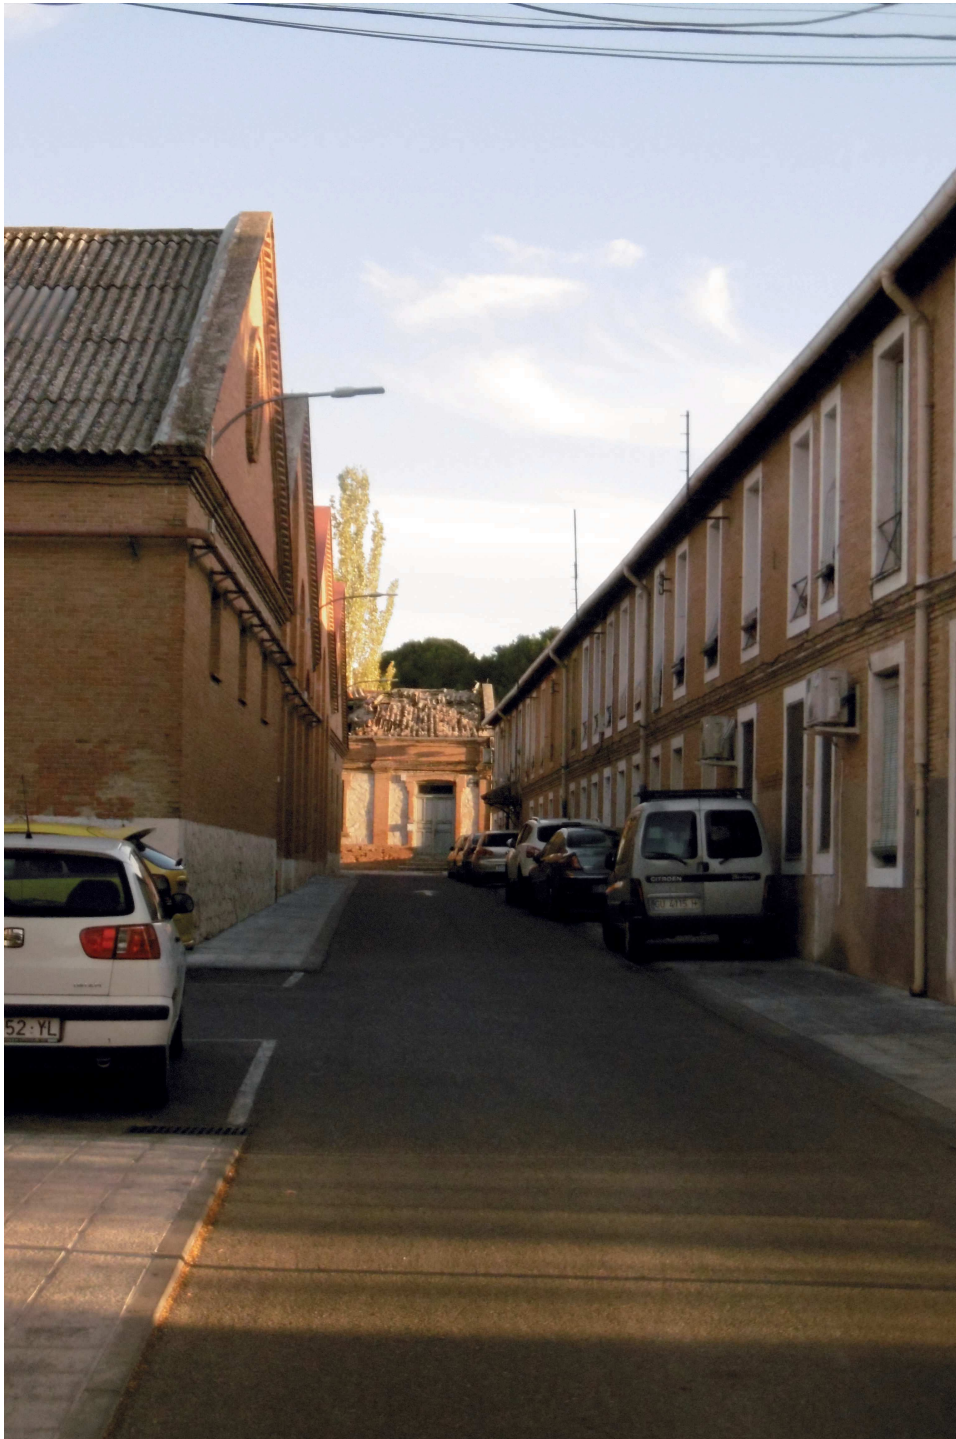
Estructura de cubierta con fuertes deformaciones con zonas ya en ruinas y que han caído. Con cubiertas inexistentes el deterioro del edificio será muy grande y avanzará el empeoramiento rápido del estado de conservación del edificio.

Vivienda al fondo con Cubierta en ruina

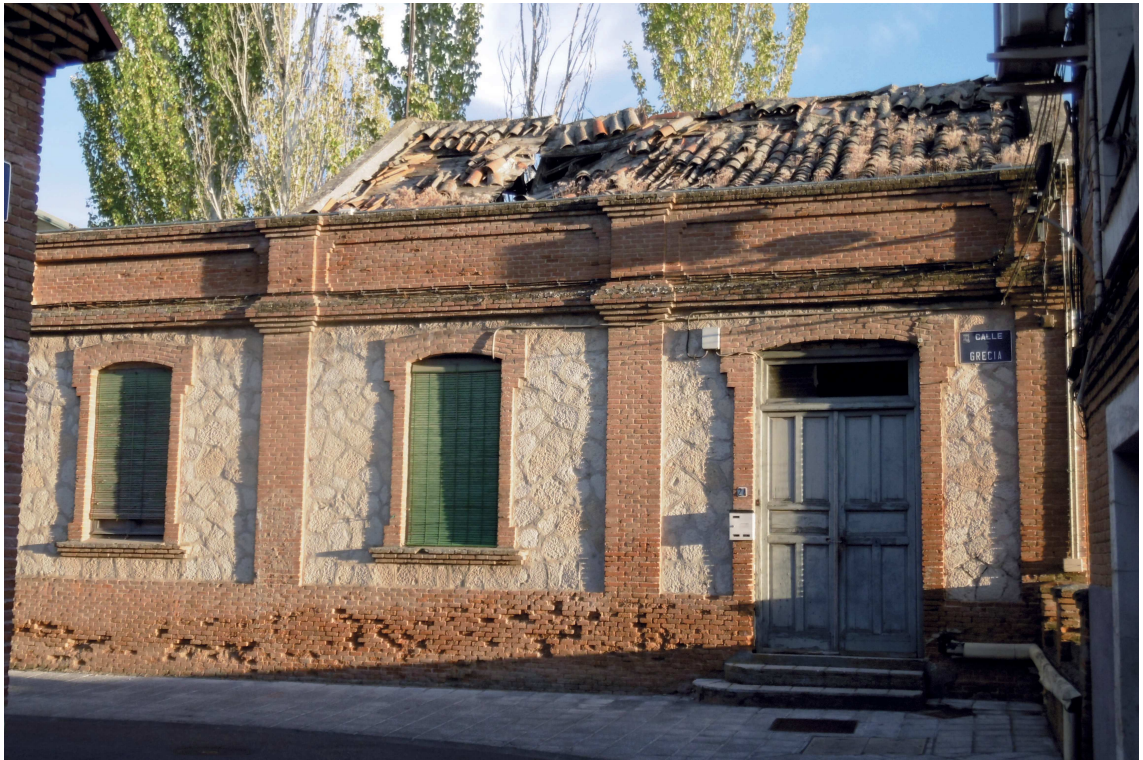
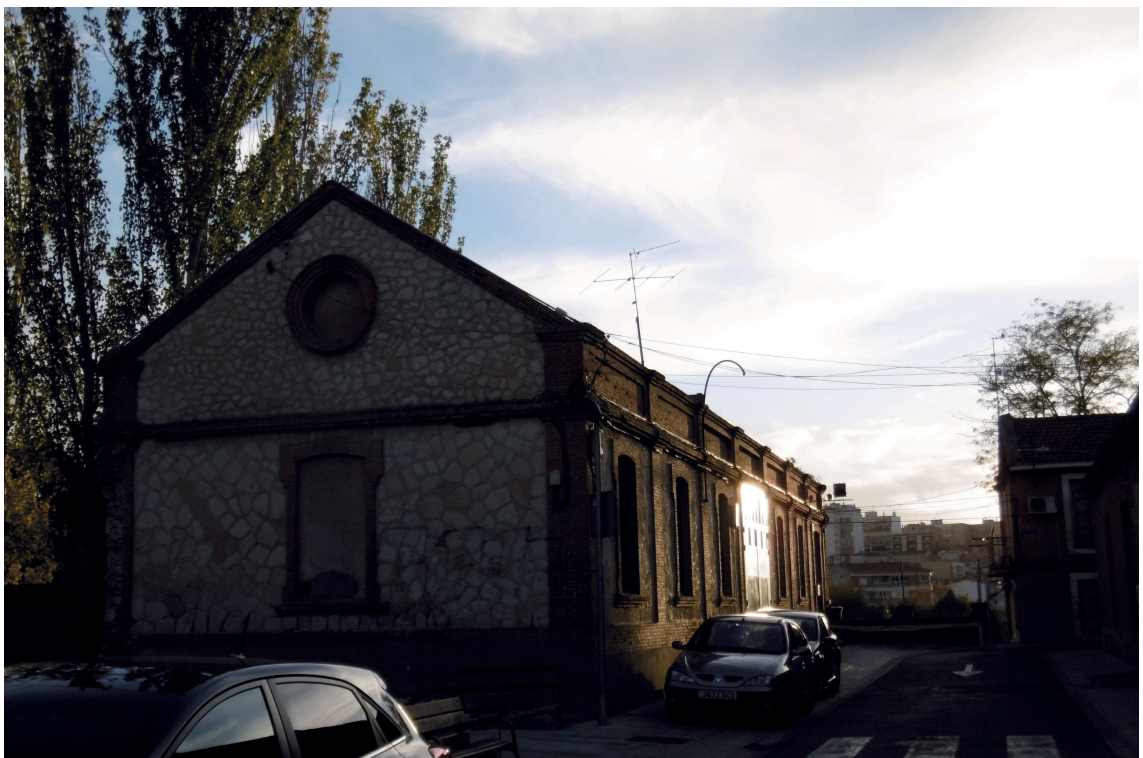
Zonas de cubierta completamente en ruinas. Su deterioro se ha agravado exponencialmente en los últimos años.
